ABBATTIMENTO BARRIERE ARCHITETTONICHE INTERVENTI SU ITINERARI PRINCIPALI E VARIE STRADE CITTADINE

PROGETTO ESECUTIVO

RELAZIONE TECNICO-ILLUSTRATIVA

Via Serristori – via Buontalenti (fino a via del Cardinale)

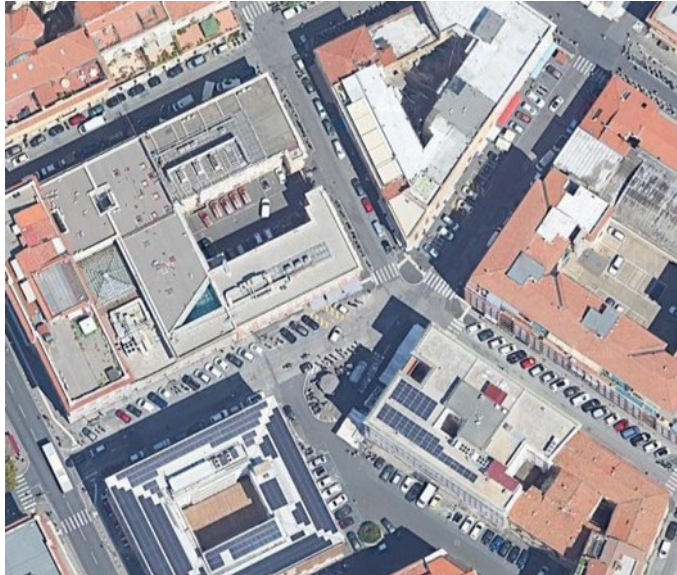
STATO ATTUALE

Dalle rilevazioni sul posto è emersa essenzialmente la presenza di auto in sosta promiscua sul marciapiede. Le auto si trovano a dover salire sul marciapiede per posizionarsi nello spazio assegnato comportando un grave rischio per il pedone che sullo stesso piano rialzato deve passeggiare. Per le caratteristiche funzionali dell'area mercatale, i flussi pedonali risultano frenetici e ad alta intensità per cui, la presenza di veicoli in manovra sopra il piano pedonale rappresenta un concreto rischio di contatto veicolo / pedone con le conseguenze immaginabili.

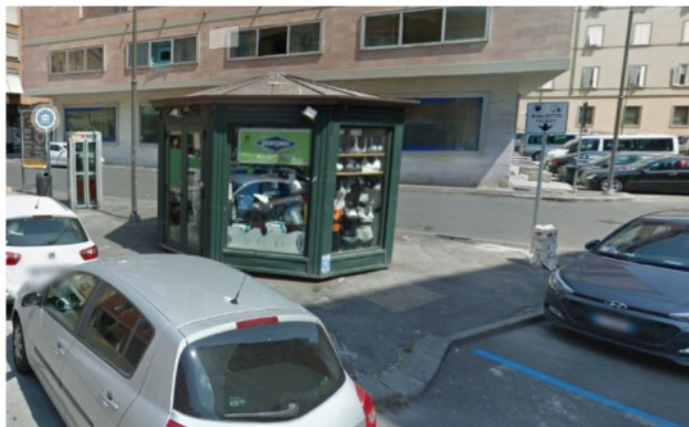
Lo stato di degrado dei marciapiedi appare moderato e talvolta grave su ambo i lati di via Serristori risultando diffusamente sconnessi e di difficile percorrenza ai normodotati ed ancor più a coloro che sono costretti a spostarsi con ausili.

Lungo l'intero percorso si segnala la non completa dotazione o errato posizionamento di segnali Loges per disabili visivi. Mancano alcune rampe di raccordo tra piano stradale e marciapiede in corrispondenza degli attraversamenti pedonali, soprattutto all'intersezione con le strade laterali.

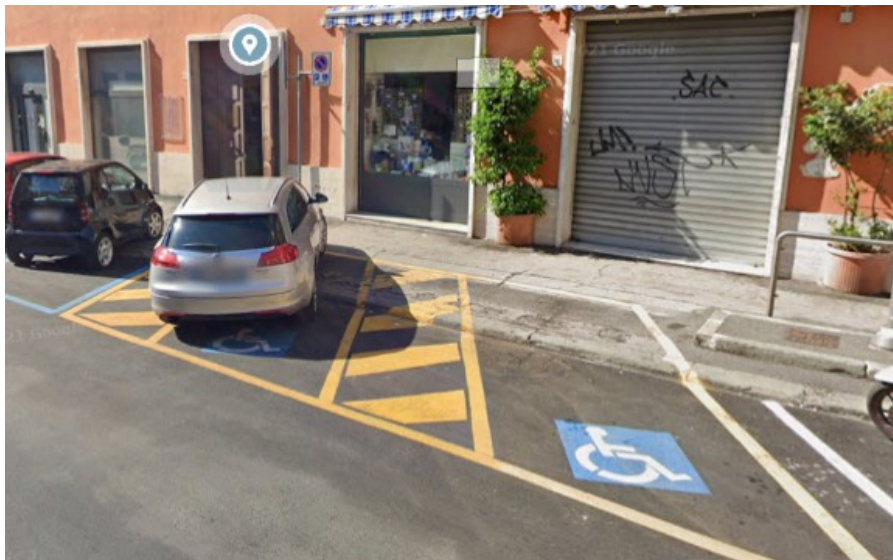
STATO PROGETTO

L'intervento prevede la completa manutenzione straordinaria dei marciapiedi: nuovi cordoni stradali in granito, nuova pavimentazione. La sosta delle auto che avviene adesso sul piano del marciapiede sarà posta in carreggiata realizzando i parcheggi con betonelle inerbanti analoghe a quanto già sperimentate in alcuni tratti stradali della città (via Montebello, ecc).

Anche l'isola pedonale che ospita il gazebo in vetro sarà inglobata e connessa con il marciapiede esistente a formare un'ampia piazzola pedonale sulla quale potrà svolgersi, in maggiore sicurezza, l'attività di vendita ambulante disposta in questa zona. Per questo, perimetralmente all'area sistemata troveranno posto gli stalli dei furgoni di vendita non più disposti disordinatamente in carreggiata.

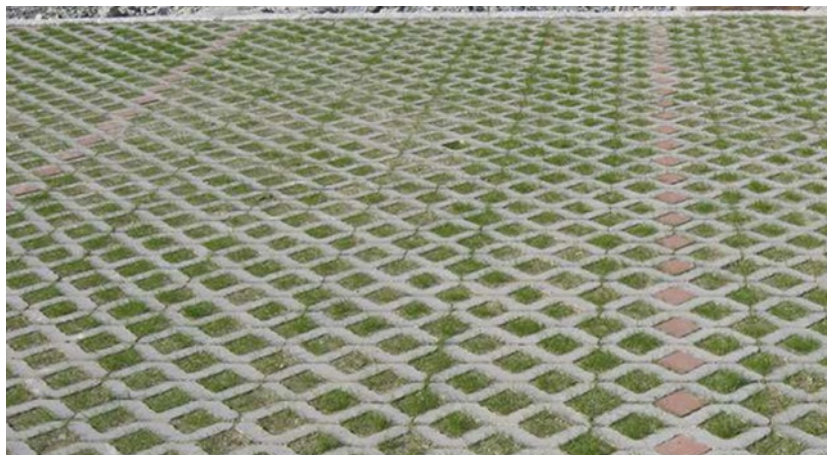
A corredo della nuova superficie drenante saranno introdotti alberi di piccola taglia come elemento determinante per il miglioramento ambientale (ed architettonico) del contesto che, grazie al terreno umido, potranno trovare corretta collocazione offrendo ombreggiamento al passeggio sul lato nord della strada e riducendo la percezione di calore, soprattutto a coloro che si spostano lentamente e con difficoltà, nelle afose giornate estive.

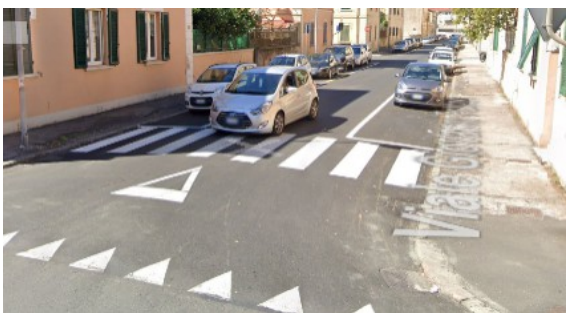
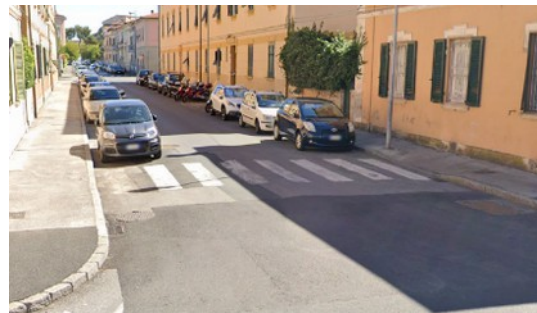
Via **Fattori** (prima traversa)

- lato destro (mare): presenza di dislivello eccessivo al cordone attraversamento pedonale;
INTERVENTO → raccordo con bitume tra piano stradale e marciapiede (circa 6 cm)
- lato sinistro (terra): presenza di dislivello eccessivo al cordone attraversamento pedonale;
INTERVENTO → rappello piano marciapiede per presenza ammaloramenti area di sbarco attraversamento.

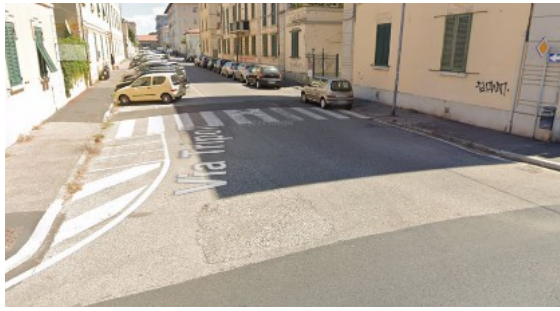
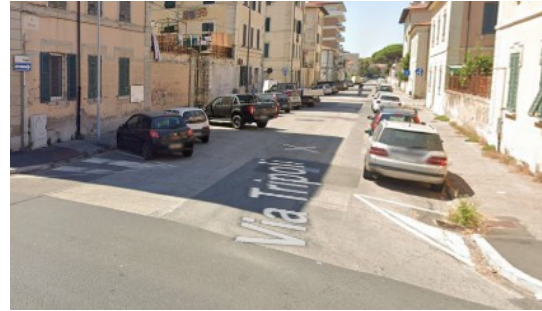
via **Tripoli** (seconda traversa)

- lato destro (mare): assenza di attraversamento pedonale. Sono presenti stalli bianchi parcheggio auto;
INTERVENTO → realizzazione rampa attraversamento pedonale con eliminazione di due stalli di sosta;
- lato sinistro (terra): è presente l'attraversamento pedonale regolarmente realizzato;
INTERVENTO → nessuno.

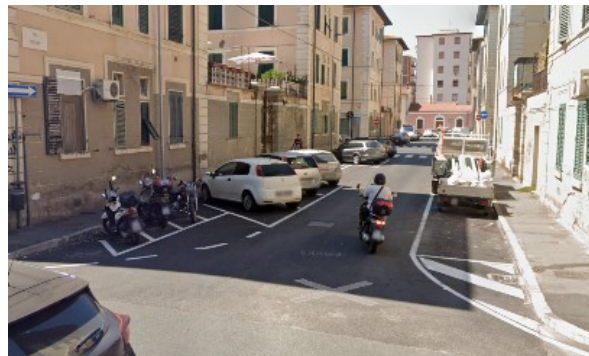
via **Trento** (terza traversa)

- lato destro (mare): assenza di attraversamento pedonale. Sono presenti stalli bianchi parcheggio auto; INTERVENTO → realizzazione rampa attraversamento pedonale con eliminazione di quattro stalli di sosta;

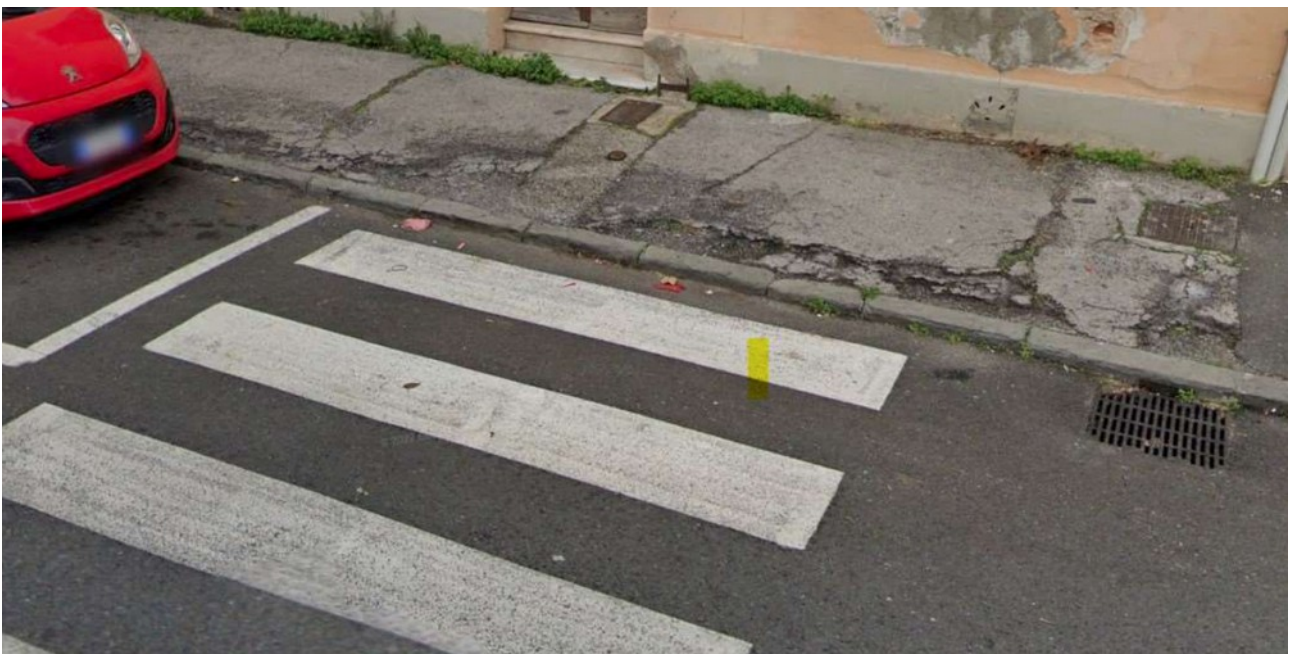
Via Fattori – lato mare

marciapiede nord lato mare
